REF.: Aprueba Certificado de
Inhabitabilidad N° 49.

DECRETO ALCALDÍCIO N° 0123

C E R T I F I C A D O N° 49 /

INFORME TECNICO INHABITABILIDAD / N° 14FEB25

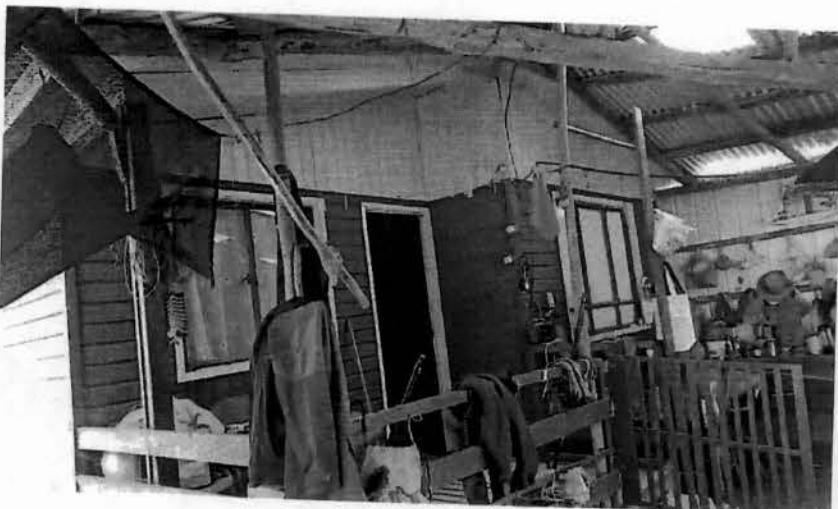
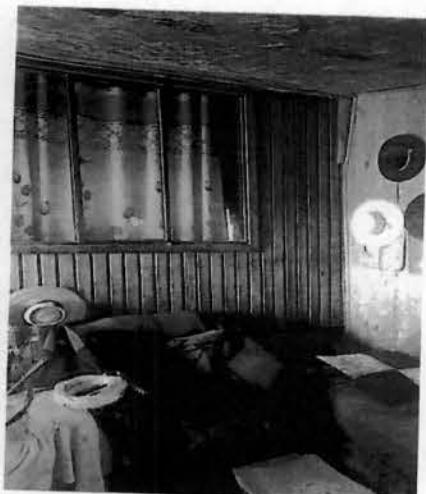
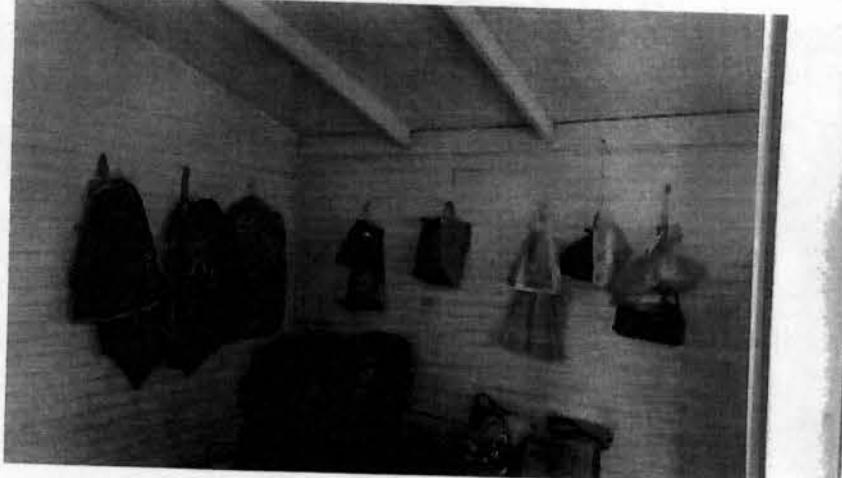
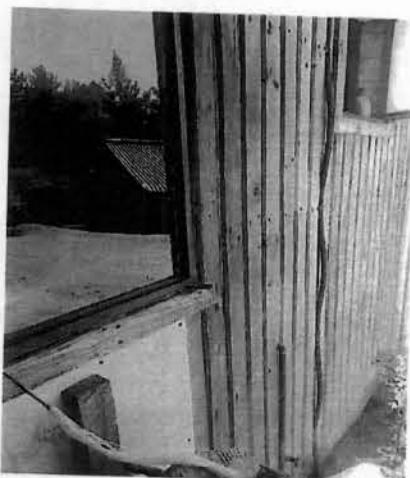
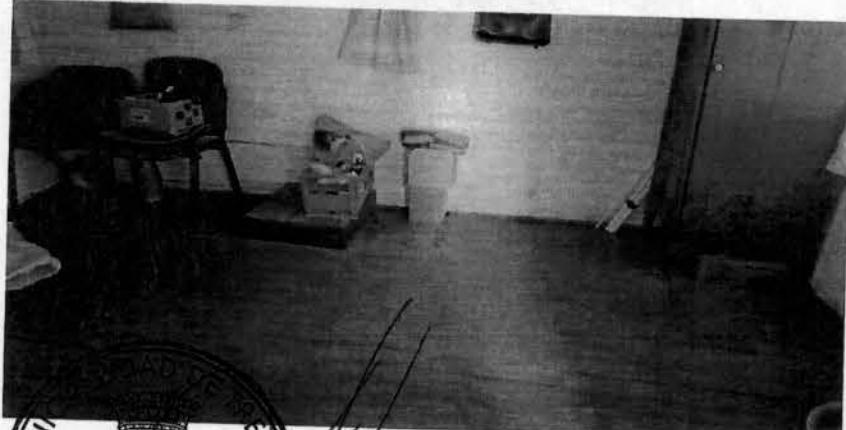
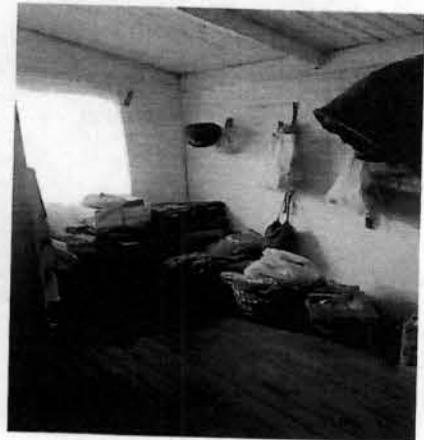
5.-Anexo fotográfico:

- Bueno. Descripción: La vivienda, construida con estructura de madera blanca sin impregnación, presenta una notable vulnerabilidad al deterioro debido a la ausencia de tratamientos protectores en la madera, lo que facilita el ataque de plagas y la degradación por humedad a lo largo del tiempo. Este problema se ve agravado por la falta de un mantenimiento adecuado. La cubierta y el cielo interior, realizados en zinc-alum, podrían mostrar signos de desgaste, como corrosión o abolladuras, especialmente si no se realizaron mantenimientos preventivos o si se expusieron a condiciones adversas durante años. Además, la falta de aislamiento térmico no solo afecta el confort interior, sino que también incrementa la vulnerabilidad de la estructura a los efectos de la humedad y las temperaturas extremas, como la contracción y expansión. En comparación con las viviendas modernas, esta construcción carece de los estándares básicos de habitabilidad. Su diseño no contempla aislamiento térmico, instalaciones de agua potable, alcantarillado lo que la deja en clara desventaja frente a las viviendas actuales, que integran eficiencia energética, materiales duraderos y sistemas que garantizan comodidad y funcionalidad. Estas deficiencias hacen que la vivienda sea inadecuada para las expectativas de confort y sostenibilidad contemporáneas, además de elevar significativamente los costos de restauración o mejora.

Observaciones: Como resultado de la visita realizada con fecha [13-02-2025], el equipo técnico que fiscalizó la vivienda concluye que esta no cumple con los estándares mínimos de habitabilidad. Por lo tanto, se determina emitir el certificado correspondiente, fundamentado en la normativa vigente según la OGUC y la LGUC.

Nota: La casa habitación deberá ser demolida una vez que cuente con la construcción de la nueva vivienda.
