DECRETO ALCALDÍCIO N° 0124

C E R T I F I C A D O Nº 581

INFORME TECNICO INHABITABILIDAD / N°07ENE25

DIRECCION DE OBRAS I. MUNICIPALIDAD DE TREHUACO

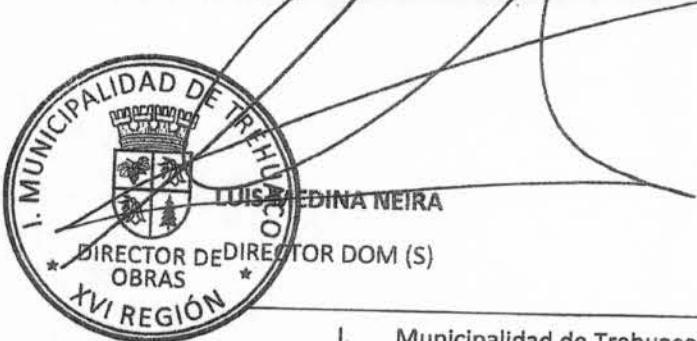
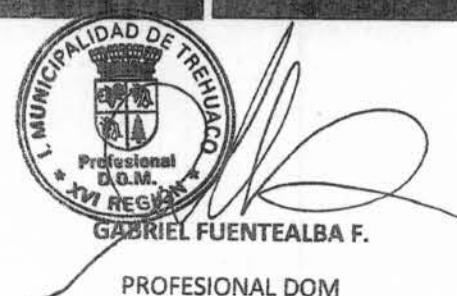
5.-Anexo fotográfico:

- () Albañilería. Descripción: Vivienda conformada de estructura de madera blanca sin impregnación. Su revestimiento exterior está compuesto por madera tipo California, mientras que la cubierta del techo y el cielo interior están realizados en zinc-alum. La vivienda no cuenta con aislamiento térmico, lo que reduce su eficiencia energética y el confort interior en condiciones climáticas extremas. Su distribución interna se limita a un living comedor y dos piezas, sin incluir instalaciones de agua potable, aguas servidas ni conexión eléctrica.
- () Madera.
- () Hormigón.
- () Mixto.
- () Otro.

- () Bueno. Descripción: La vivienda, construida con estructura de madera blanca sin impregnación, presenta una notable vulnerabilidad al deterioro debido a la ausencia de tratamientos protectores en la madera, lo que facilita el ataque de plagas y la degradación por humedad a lo largo del tiempo. Este problema se ve agravado por la falta de un mantenimiento adecuado, lo que puede haber resultado en grietas, deformaciones o incluso pudrición en los elementos estructurales. El revestimiento exterior de madera tipo Smart panel. La cubierta y el cielo interior, realizados en zinc-alum, podrían mostrar signos de desgaste, como corrosión o abolladuras, especialmente si no se realizaron mantenimientos preventivos o si se expusieron a condiciones adversas durante años. Además, la falta de aislamiento térmico no solo afecta el confort interior, sino que también incrementa la vulnerabilidad de la estructura a los efectos de la humedad y las temperaturas extremas, como la contracción y expansión. En comparación con las viviendas modernas, esta construcción carece de los estándares básicos de habitabilidad. Su diseño no contempla aislamiento térmico, instalaciones de agua potable, alcantarillado ni conexión eléctrica, lo que la deja en clara desventaja frente a las viviendas actuales, que integran eficiencia energética, materiales duraderos y sistemas que garantizan comodidad y funcionalidad. Estas deficiencias hacen que la vivienda sea inadecuada para las expectativas de confort y sostenibilidad contemporáneas, además de elevar significativamente los costos de restauración o mejora.

Nota: La casa habitación deberá ser demolida una/vez que cuente con la construcción de la nueva vivienda.
