DECRETO ALCALDÍCIO N° 155

REPÚBLICA DE CHILE
REGIÓN DE ÑUBLE - PROVINCIA DEL ITATA
MUNICIPALIDAD DE TREHUACO
DIRECCION DE OBRAS MUNICIPALES

C E R T I F I C A D O N° 50 /

INFORME TECNICO INHABITABILIDAD / N° 13FEB25
DIRECCION DE OBRAS I. MUNICIPALIDAD DE TREHUACO

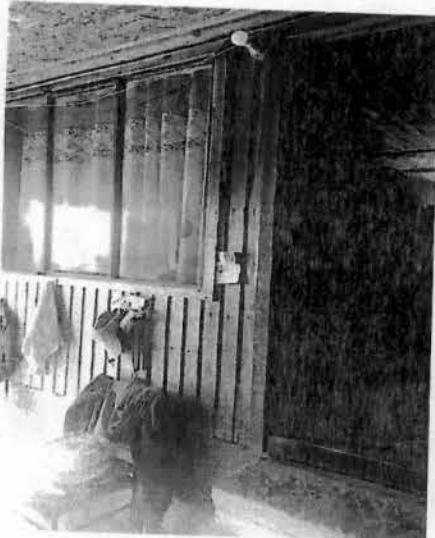
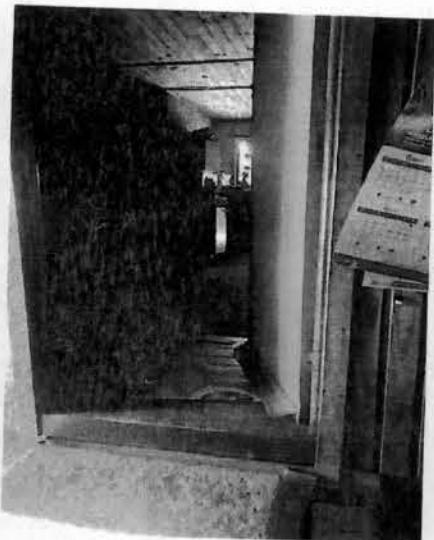
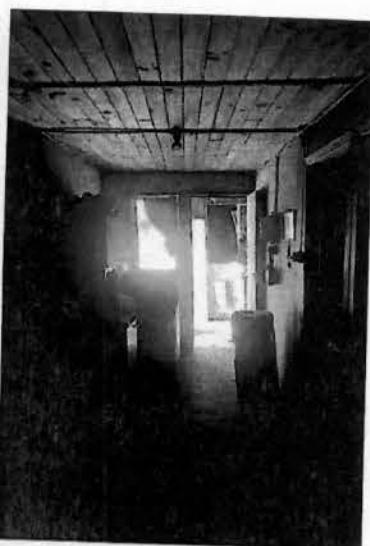
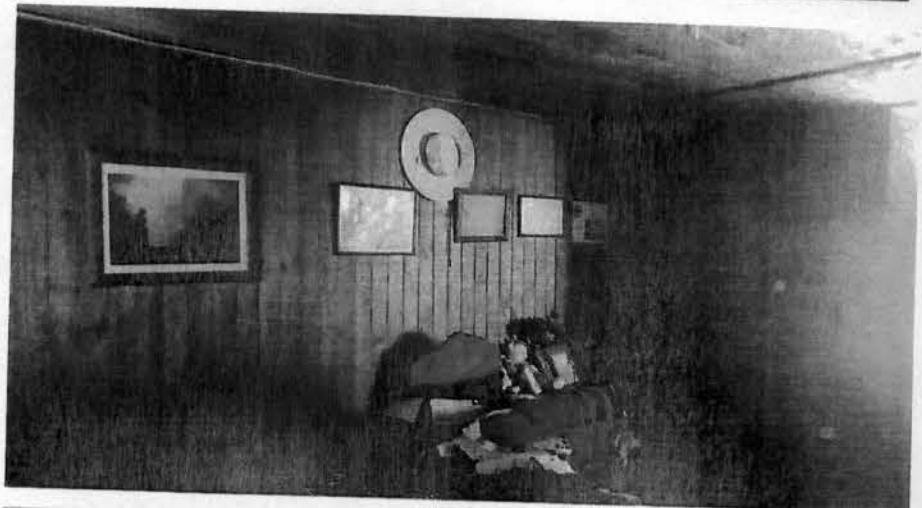
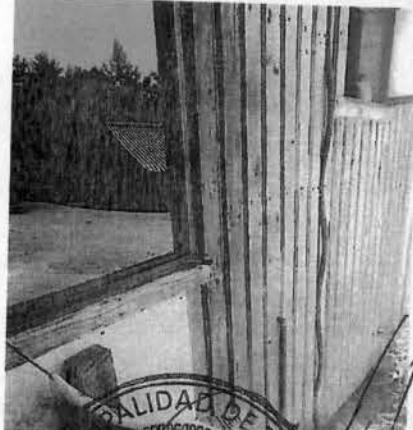
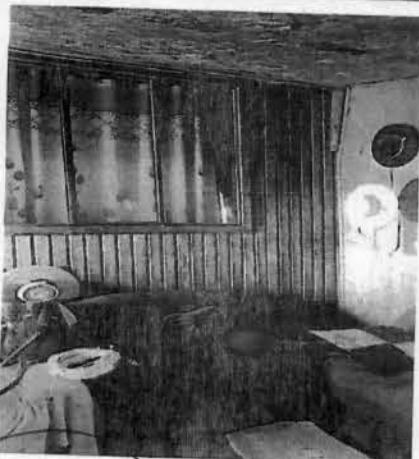
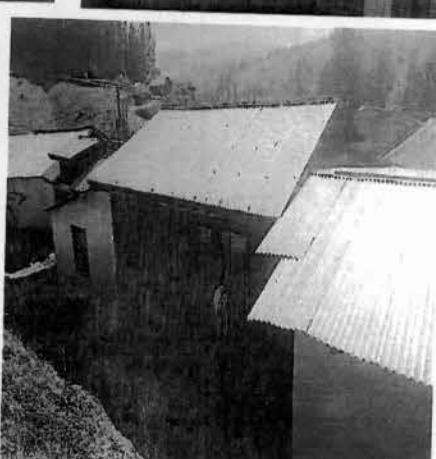
5.-Anexo fotográfico:

- () Bueno. Descripción: La vivienda, construida con estructura de madera blanca sin impregnación, presenta una notable vulnerabilidad al deterioro debido a la ausencia de tratamientos protectores en la madera, lo que facilita el ataque de plagas y la degradación por humedad a lo largo del tiempo. Este problema se ve agravado por la falta de un mantenimiento adecuado. La cubierta y el cielo interior, realizados en zinc-alum, podrían mostrar signos de desgaste, como corrosión o abolladuras, especialmente si no se realizaron mantenimientos preventivos o si se expusieron a condiciones adversas durante años. Además, la falta de aislamiento térmico no solo afecta el confort interior, sino que también incrementa la vulnerabilidad de la estructura a los efectos de la humedad y las temperaturas extremas, como la contracción y expansión. En comparación con las viviendas modernas, esta construcción carece de los estándares básicos de habitabilidad. Su diseño no contempla aislamiento térmico, instalaciones de agua potable, alcantarillado lo que la deja en clara desventaja frente a las viviendas actuales, que integran eficiencia energética, materiales duraderos y sistemas que garantizan comodidad y funcionalidad. Estas deficiencias hacen que la vivienda sea inadecuada para las expectativas de confort y sostenibilidad contemporáneas, además de elevar significativamente los costos de restauración o mejora.

Observaciones: Como resultado de la visita realizada con fecha [13-02-2025], el equipo técnico que fiscalizó la vivienda concluye que esta no cumple con los estándares mínimos de habitabilidad. Por lo tanto, se determina emitir el certificado correspondiente, fundamentado en la normativa vigente según la OGUC y la LGUC.
