DECRETO ALCALDÍCIO N° 166

C E R T I F I C A D O N° 55 /

INFORME TECNICO INHABITABILIDAD / N° 16FEB25

DIRECCION DE OBRAS I. MUNICIPALIDAD DE TREHUACO

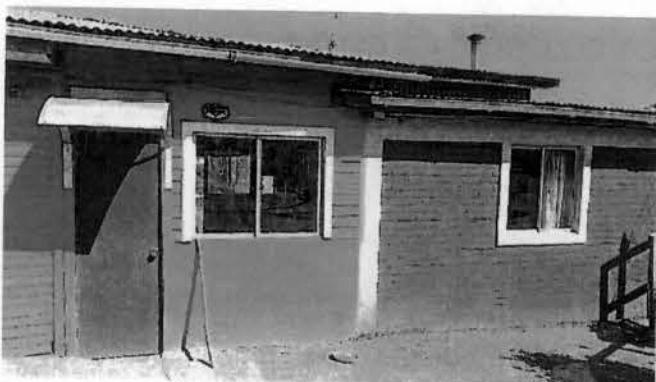
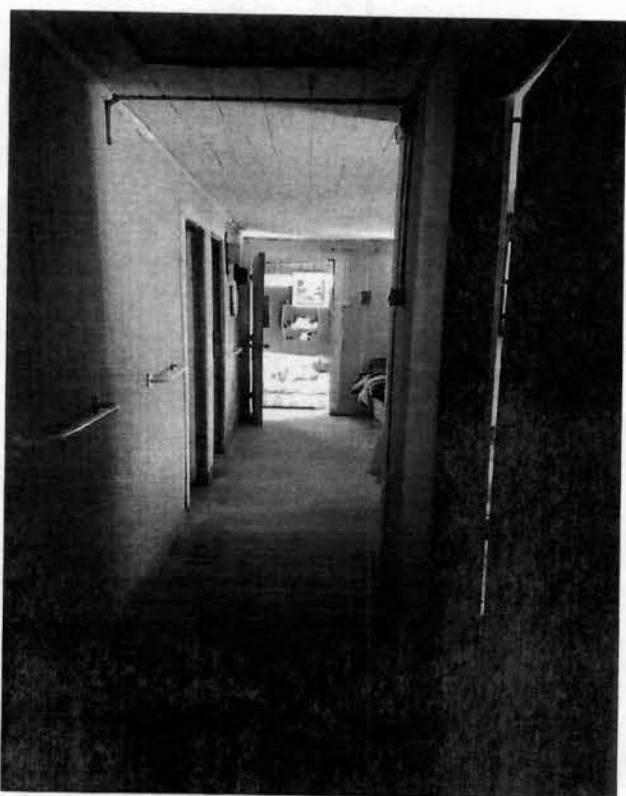
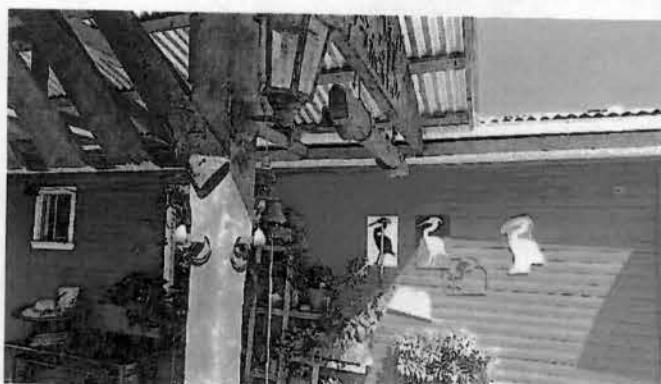
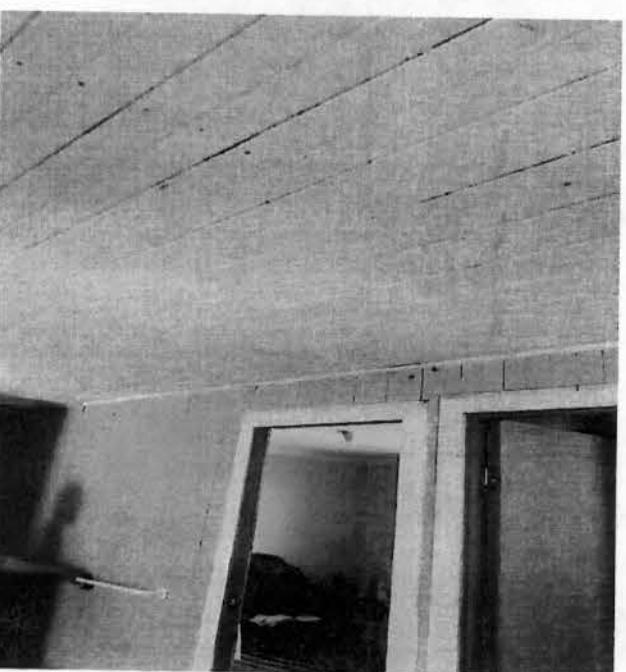
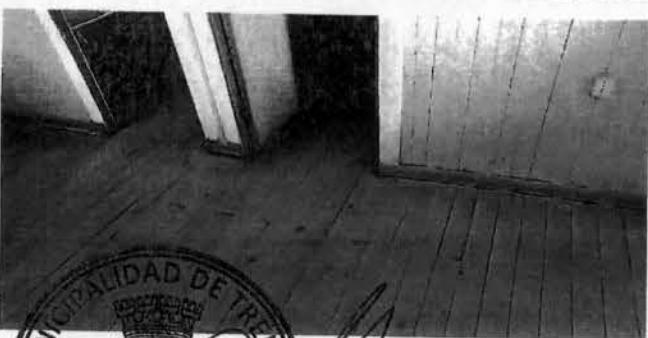
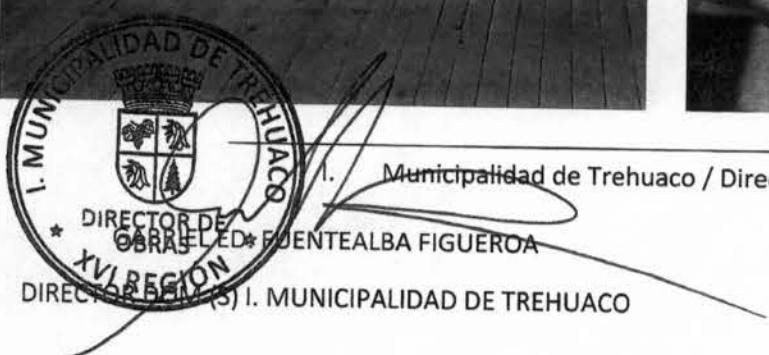
5.-Anexo fotográfico:

- () Bueno. Descripción: La vivienda, construida con estructura de madera blanca sin impregnación, presenta una notable vulnerabilidad al deterioro debido a la ausencia de tratamientos protectores en la madera, lo que facilita el ataque de plagas y la degradación por humedad a lo largo del tiempo. Este problema se ve agravado por la falta de un mantenimiento adecuado. La cubierta y el cielo interior, realizados en zinc-alum, podrían mostrar signos de desgaste, como corrosión o abolladuras, especialmente si no se realizaron mantenimientos preventivos o si se expusieron a condiciones adversas durante años. Además, la falta de aislamiento térmico no solo afecta el confort interior, sino que también incrementa la vulnerabilidad de la estructura a los efectos de la humedad y las temperaturas extremas, como la contracción y expansión. En comparación con las viviendas modernas, esta construcción carece de los estándares básicos de habitabilidad. Su diseño no contempla aislamiento térmico, instalaciones de agua potable, alcantarillado lo que la deja en clara desventaja frente a las viviendas actuales, que integran eficiencia energética, materiales duraderos y sistemas que garantizan comodidad y funcionalidad. Estas deficiencias hacen que la vivienda sea inadecuada para las expectativas de confort y sostenibilidad contemporáneas, además de elevar significativamente los costos de restauración o mejora.

Observaciones: Como resultado de la visita realizada con fecha [14-02-2025], el equipo técnico que fiscalizó la vivienda concluye que esta no cumple con los estándares mínimos de habitabilidad. Por lo tanto, se determina emitir el certificado correspondiente, fundamentado en la normativa vigente según la OGUC y la LGUC.

Nota: La casa habitación deberá ser demolida una vez que cuente con la construcción de la nueva vivienda.
