DECRETO ALCALDÍCIO N° 189

C E R T I F I C A D O N° 81 /

INFORME TECNICO INHABITABILIDAD / N° 46FEB25

DIRECCION DE OBRAS I. MUNICIPALIDAD DE TREHUACO

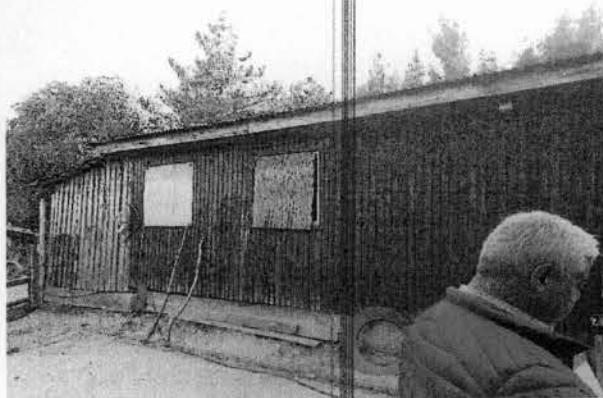
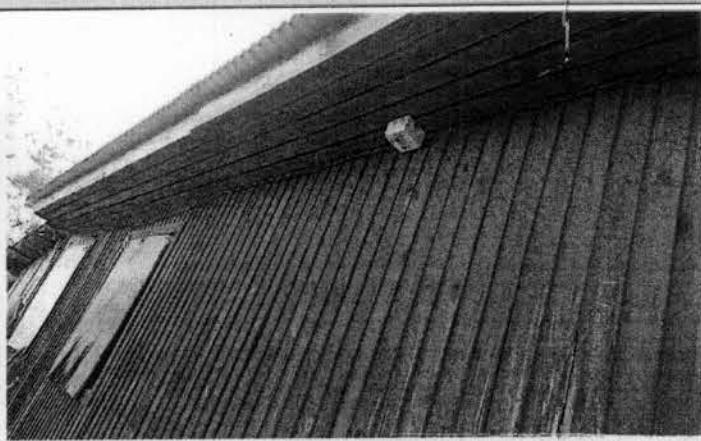
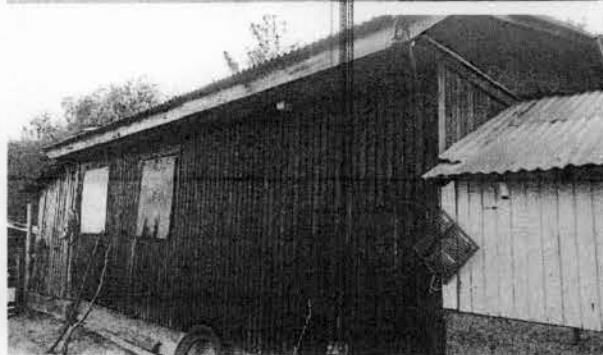
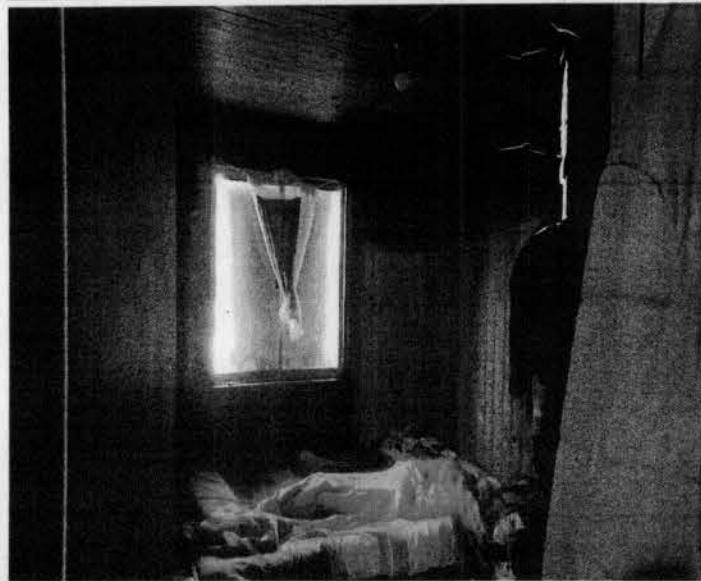
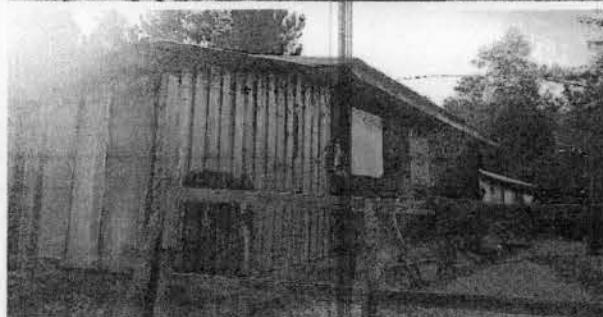
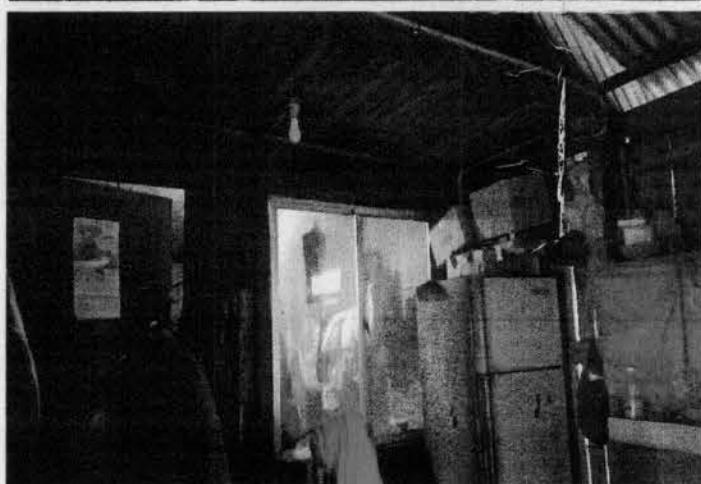
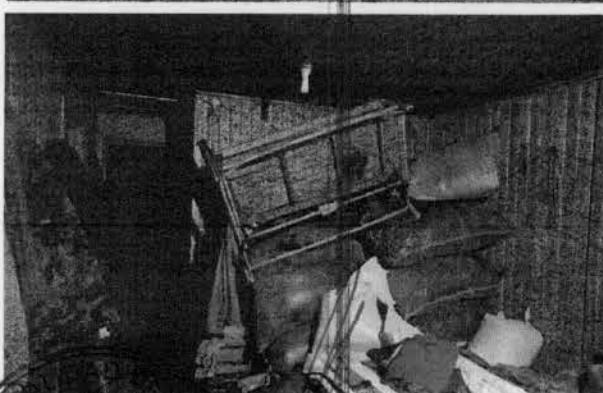
5.-Anexo fotográfico:

- () Bueno. Descripción: La vivienda, construida con estructura de madera blanca sin impregnación, presenta una notable vulnerabilidad al deterioro debido a la ausencia de tratamientos protectores en la madera, lo que facilita el ataque de plagas y la degradación por humedad a lo largo del tiempo. Este problema se ve agravado por la falta de un mantenimiento adecuado. La cubierta y el cielo interior, realizados en zinc-alum, podrían mostrar signos de desgaste, como corrosión o abolladuras, especialmente si no se realizaron mantenimientos preventivos o si se expusieron a condiciones adversas durante años. Además, la falta de aislamiento térmico no solo afecta el confort interior, sino que también incrementa la vulnerabilidad de la estructura a los efectos de la humedad y las temperaturas extremas, como la contracción y expansión. En comparación con las viviendas modernas, esta construcción carece de los estándares básicos de habitabilidad. Su diseño no contempla aislamiento térmico, lo que la deja en clara desventaja frente a las viviendas actuales, que integran eficiencia energética, materiales duraderos y sistemas que garantizan comodidad y funcionalidad. Estas deficiencias hacen que la vivienda sea inadecuada para las expectativas de confort y sostenibilidad contemporáneas, además de elevar significativamente los costos de restauración o mejora.

Observaciones: Como resultado de la visita realizada con fecha [28-02-2025], el equipo técnico que fiscalizó la vivienda concluye que esta no cumple con los estándares mínimos de habitabilidad. Por lo tanto, se determina emitir el certificado correspondiente, fundamentado en la normativa vigente según la OGUC y la LGUC.

Nota: La casa habitación deberá ser demolida una vez que cuente con la construcción de la nueva vivienda.
