DECRETO ALCALDICIO N° 190

C E R T I F I C A D O N° 82 /

INFORME TECNICO INHABITABILIDAD / N° 47FEB25

DIRECCION DE OBRAS I. MUNICIPALIDAD DE TREHUACO

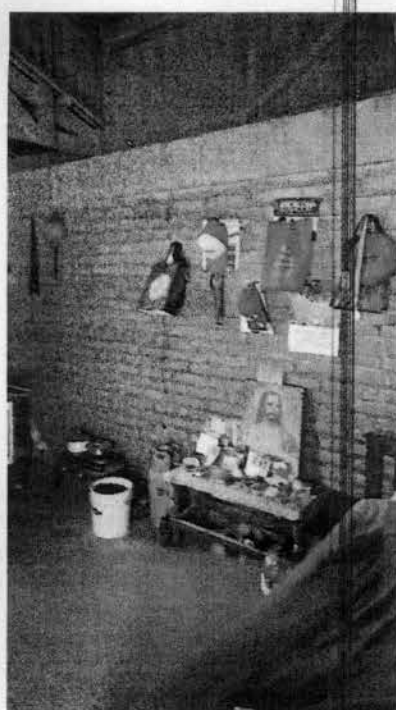
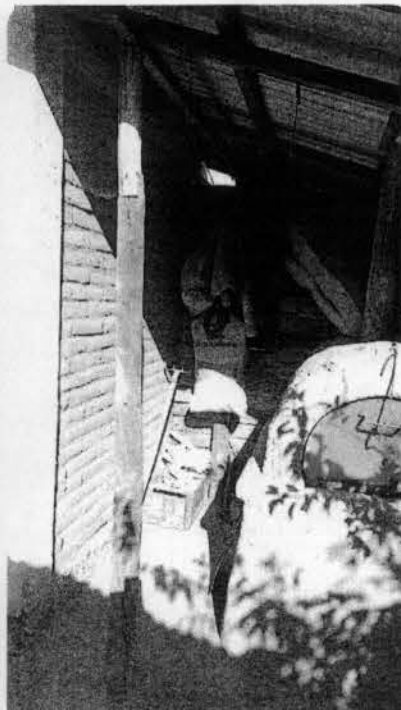
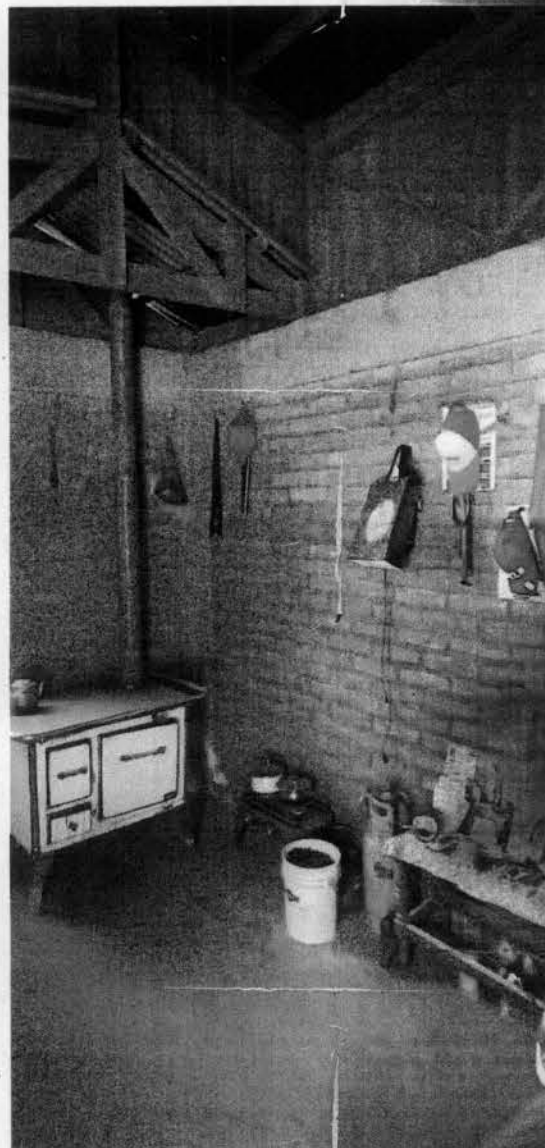
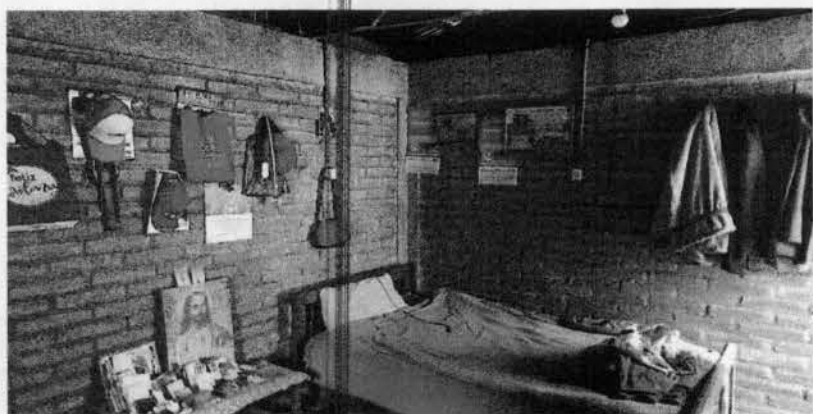
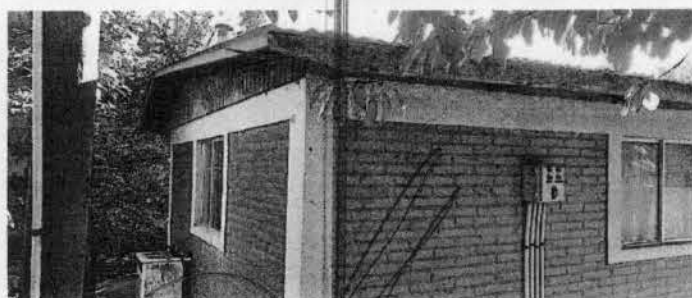
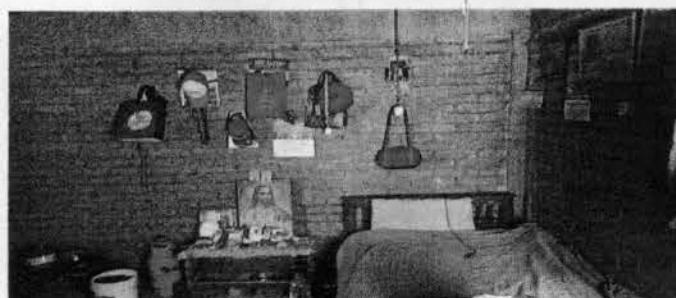
5.-Anexo fotográfico:

- (x) Albañilería. Descripción: La construcción está conformada por una estructura de albañilería, con un revestimiento exterior de ladrillo a la vista expuesto a los efectos de la intemperie. La cubierta del techo, así como el cielo interior, están realizados en zinc-alum, un material que, si bien ofrece cierta resistencia a la corrosión, no proporciona aislamiento térmico ni acústico adecuado. Cabe destacar que la edificación no cuenta con ningún tipo de aislamiento térmico, lo que afecta significativamente su eficiencia energética y genera un bajo nivel de confort en su interior, especialmente en condiciones climáticas extremas, ya sea en temporadas de frío o calor intenso. En cuanto a los servicios básicos, la construcción carece de habilitación para su uso, ya que no dispone de una red de abastecimiento de agua potable, lo que limita su funcionalidad para los esenciales diarios.

Respecto a la distribución interna, esta se encuentra restringida a un único recinto, utilizado simultáneamente como cocina y dormitorio, lo que compromete las condiciones de habitabilidad, ventilación además de la separación de espacios esenciales para un uso adecuado.

- () Bueno.
- () Malo. Descripción: La construcción contemplada en albañilería no presenta un deterioro significativo debido a las condiciones climáticas. Sin embargo, es importante reiterar que esta edificación no cumple con las condiciones mínimas de habitabilidad. Por lo tanto, desde la perspectiva de esta Dirección de Obras, no puede ser considerada como una vivienda, ni siquiera de carácter transitorio, y mucho menos como una edificación definitiva.
- (x) Regular.

Observaciones: Como resultado de la visita realizada con fecha [27-02-2025], el equipo técnico que fiscalizó la edificación concluye que esta no cumple con los estándares mínimos de habitabilidad. Por lo tanto, se determina emitir el certificado correspondiente, fundamentado en la normativa vigente según la OGUC y la LGUC.

Nota: La casa habitación deberá ser demolida una vez que cuente con la construcción de la nueva vivienda.
