REF.: Aprueba Certificado de
Inhabitabilidad N° 83.

C E R T I F I C A D O N° 83 /

INHABITABLE

INFORME TECNICO INHABITABILIDAD / N° 01MAR25
DIRECCION DE OBRAS I. MUNICIPALIDAD DE TREHUACO

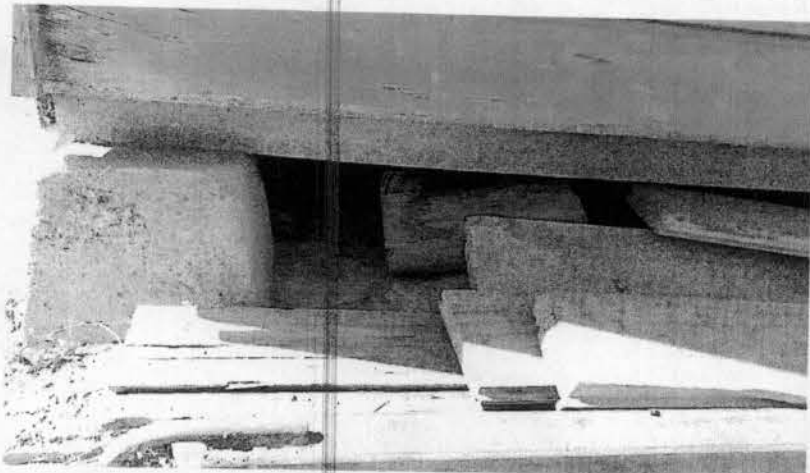
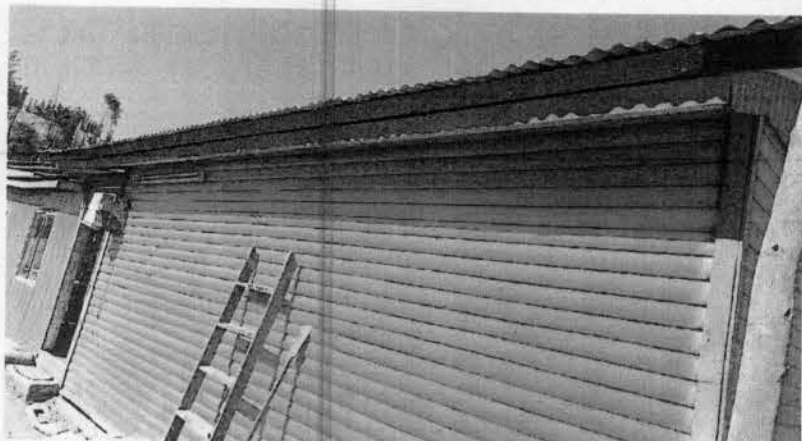
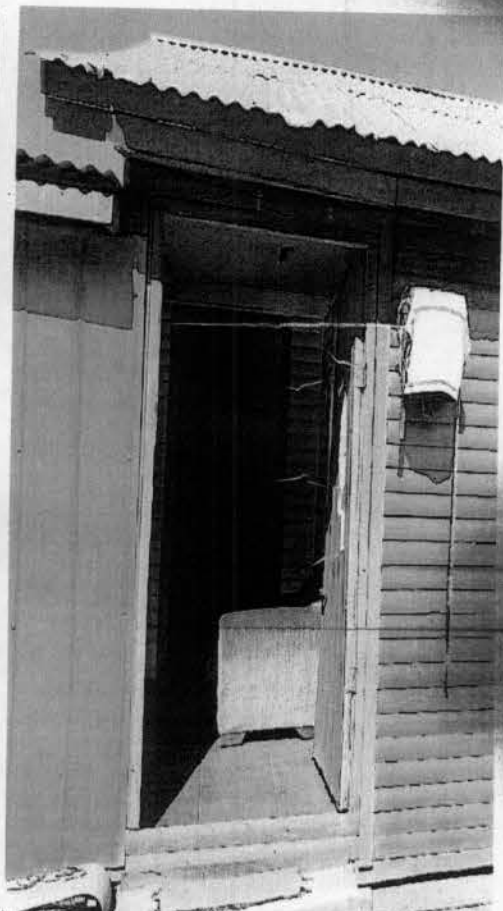
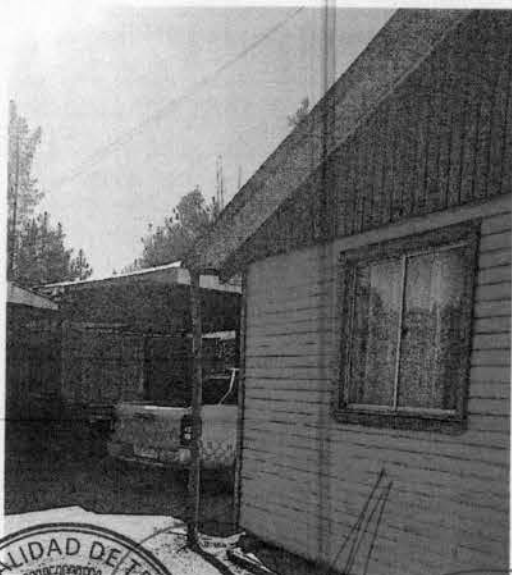
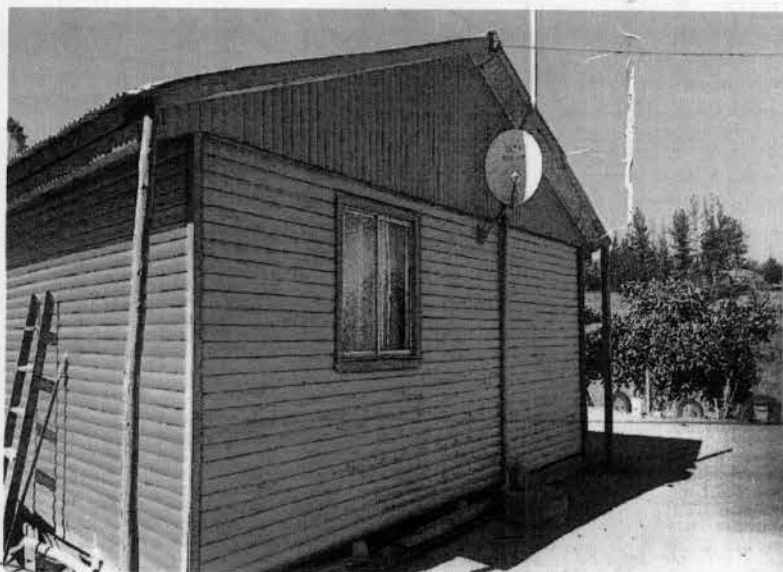
5.-Anexo fotográfico:

Descripción: La vivienda, construida con estructura de madera blanca sin impregnación, presenta una notable vulnerabilidad al deterioro debido a la ausencia de tratamientos protectores en la madera, lo que facilita el ataque de plagas y la degradación por humedad a lo largo del tiempo. Este problema se ve agravado por la falta de un mantenimiento adecuado. La cubierta y el cielo interior, realizados en zinc-alum, podrían mostrar signos de desgaste, como corrosión o abolladuras, especialmente si no se realizaron mantenimientos preventivos o si se expusieron a condiciones adversas durante años. Además, la falta de aislamiento térmico no solo afecta el confort interior, sino que también incrementa la vulnerabilidad de la estructura a los efectos de la humedad y las temperaturas extremas, como la contracción y expansión. En comparación con las viviendas modernas, esta construcción carece de los estándares básicos de habitabilidad. Su diseño no contempla aislamiento térmico, instalaciones de agua potable, alcantarillado lo que la deja en clara desventaja frente a las viviendas actuales, que integran eficiencia energética, materiales duraderos y sistemas que garantizan comodidad y funcionalidad. Estas deficiencias hacen que la vivienda sea inadecuada para las expectativas de confort y sostenibilidad contemporáneas, además de elevar significativamente los costos de restauración o mejora.

Observaciones: Como resultado de la visita realizada con fecha [28-02-2025], el equipo técnico que fiscalizó la vivienda concluye que esta no cumple con los estándares mínimos de habitabilidad. Por lo tanto, se determina emitir el certificado correspondiente, fundamentado en la normativa vigente según la OGUC y la LGUC.

Nota: La casa habitación deberá ser demolida una vez que cuente con la construcción de la nueva vivienda.
