DECRETO ALCALDÍCIO N° 0238

C E R T I F I C A D O N° 51 /

INHABITABLE

INFORME TECNICO INHABITABILIDAD / N° 17FEB25

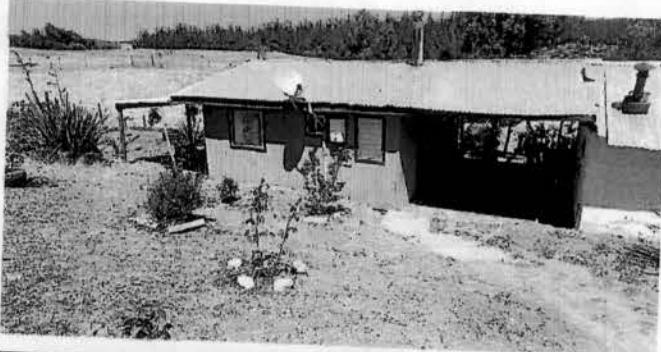
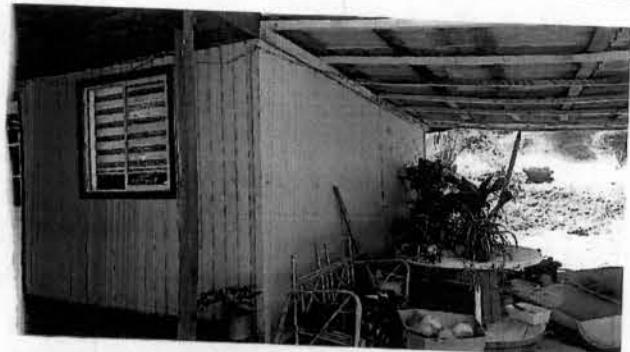
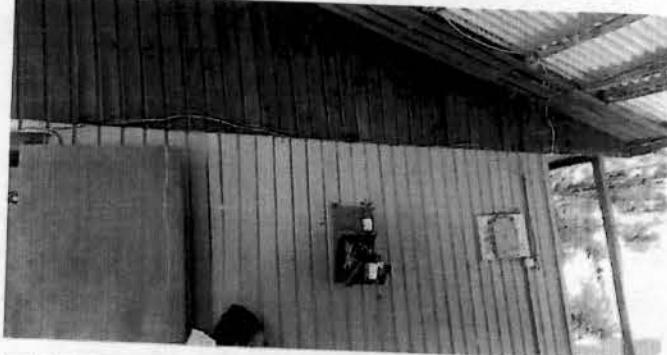
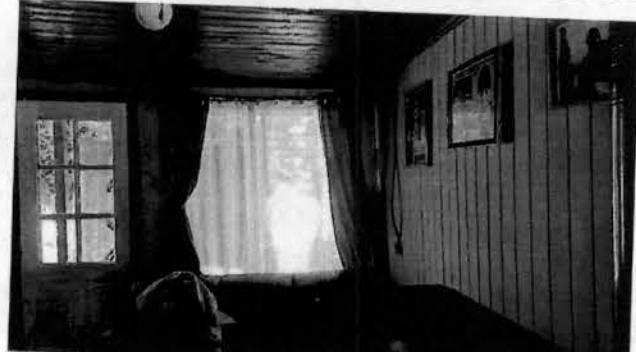
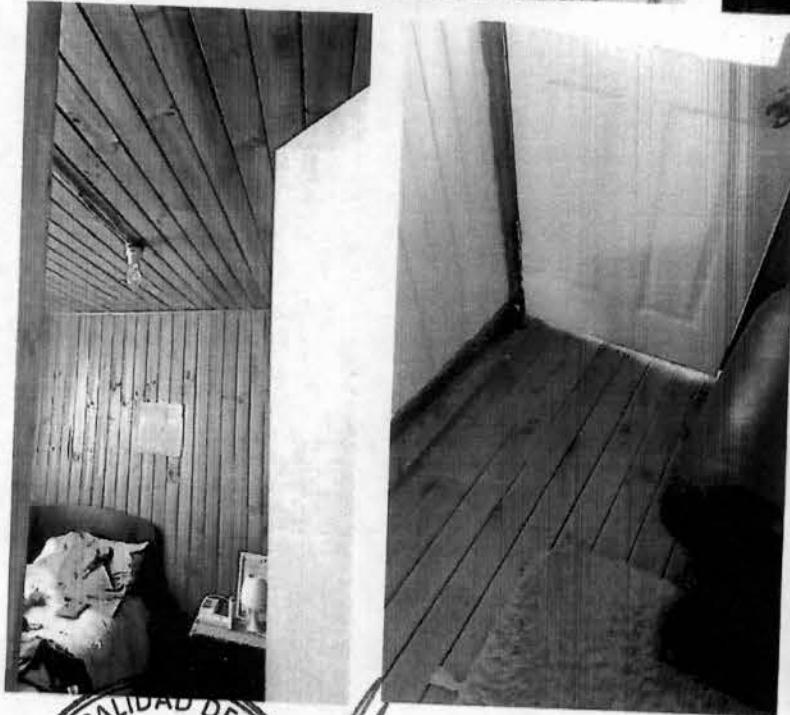
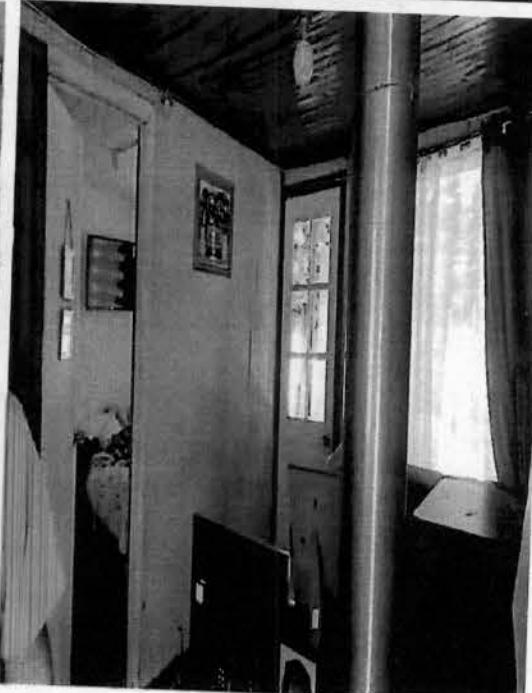
5.-Anexo fotográfico:

- () Bueno. Descripción: La vivienda, construida con estructura de madera blanca sin impregnación, presenta una notable vulnerabilidad al deterioro debido a la ausencia de tratamientos protectores en la madera, lo que facilita el ataque de plagas y la degradación por humedad a lo largo del tiempo. Este problema se ve agravado por la falta de un mantenimiento adecuado. La cubierta y el cielo interior, realizados en zinc-alum, podrían mostrar signos de desgaste, como corrosión o abolladuras, especialmente si no se realizaron mantenimientos preventivos o si se expusieron a condiciones adversas durante años. Además, la falta de aislamiento térmico no solo afecta el confort interior, sino que también incrementa la vulnerabilidad de la estructura a los efectos de la humedad y las temperaturas extremas, como la contracción y expansión. En comparación con las viviendas modernas, esta construcción carece de los estándares básicos de habitabilidad. Su diseño no contempla aislamiento térmico, instalaciones de agua potable, alcantarillado lo que la deja en clara desventaja frente a las viviendas actuales, que integran eficiencia energética, materiales duraderos y sistemas que garantizan comodidad y funcionalidad. Estas deficiencias hacen que la vivienda sea inadecuada para las expectativas de confort y sostenibilidad contemporáneas, además de elevar significativamente los costos de restauración o mejora.

Observaciones: Como resultado de la visita realizada con fecha [14-02-2025], el equipo técnico que fiscalizó la vivienda concluye que esta no cumple con los estándares mínimos de habitabilidad. Por lo tanto, se determina emitir el certificado correspondiente, fundamentado en la normativa vigente según la OGUC y la LGUC.

Nota: La casa habitación deberá ser demolida una vez que cuente con la construcción de la nueva vivienda.
