REF.: Aprueba Certificado de
Inhabitabilidad N° 129.

CERTIFICADO Nº 129 /

INFORME TECNICO INHABITABILIDAD / N° 04ABR25
DIRECCION DE OBRAS I. MUNICIPALIDAD DE TREHUACO

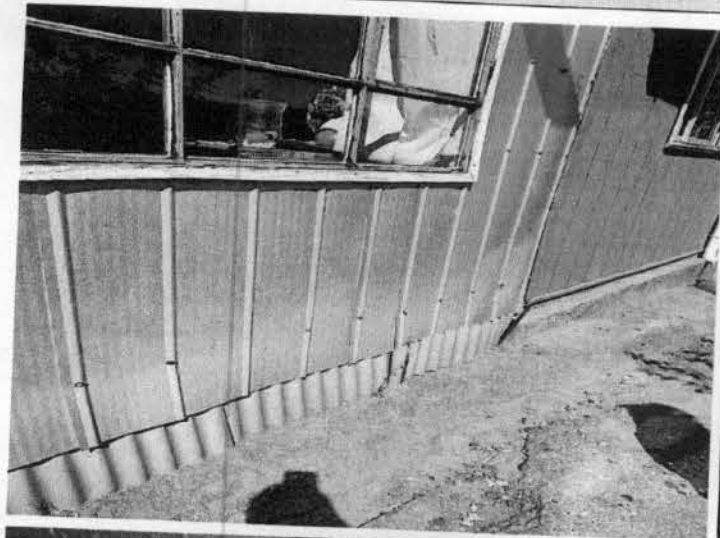
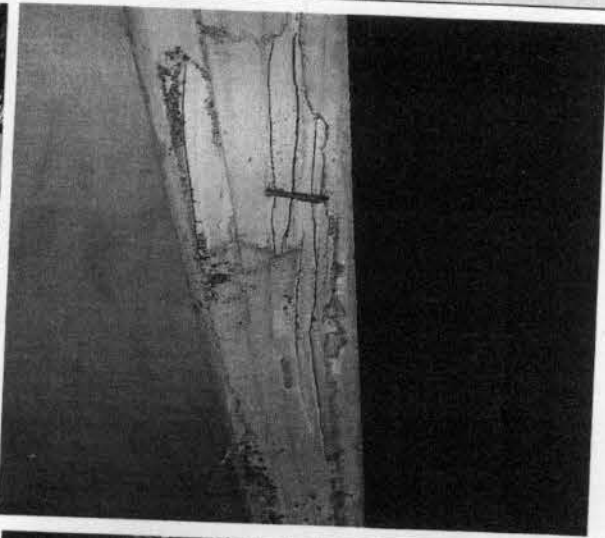
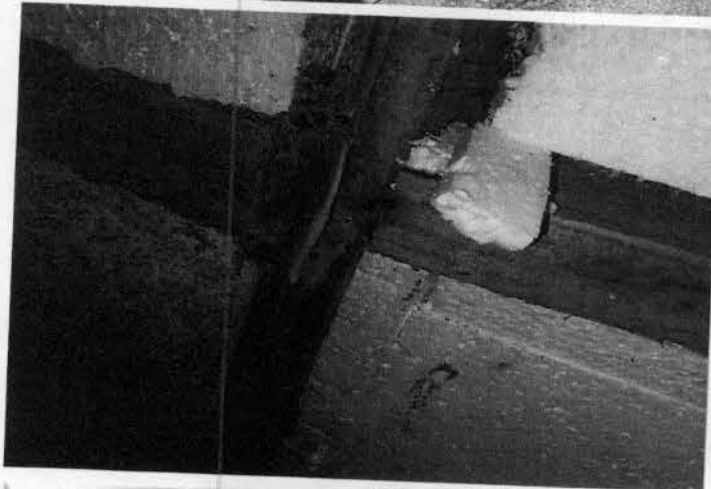
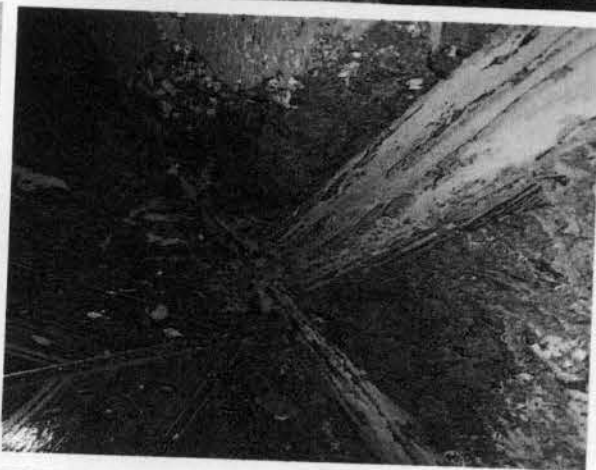
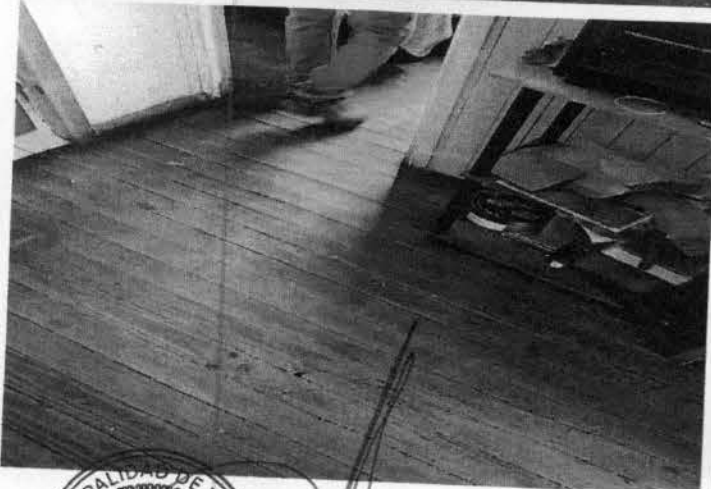
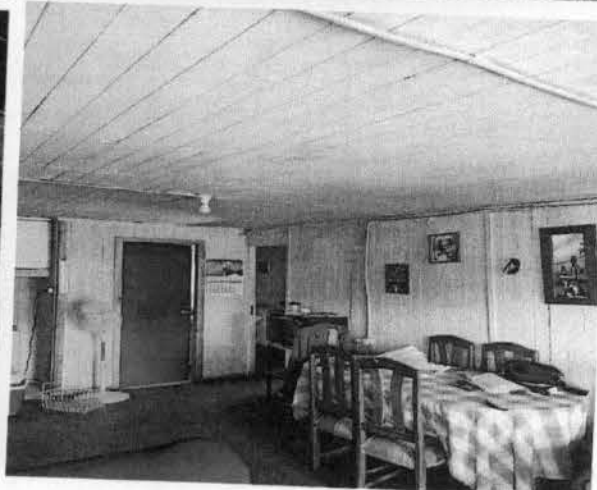
5.-Anexo fotográfico:

Descripción: La vivienda, construida con estructura de madera blanca sin impregnación, presenta una notable vulnerabilidad al deterioro debido a la ausencia de tratamientos protectores en la madera, lo que facilita el ataque de plagas y la degradación por humedad a lo largo del tiempo. Este problema se ve agravado por la falta de un mantenimiento adecuado. La cubierta, realizados en zinc-alum, podrían mostrar signos de desgaste, como corrosión o abolladuras, especialmente si no se realizaron mantenimientos preventivos o si se expusieron a condiciones adversas durante años. Además, la falta de aislamiento térmico no solo afecta el confort interior, sino que también incrementa la vulnerabilidad de la estructura a los efectos de la humedad y las temperaturas extremas, como la contracción y expansión. En comparación con las viviendas modernas, esta construcción carece de los estándares básicos de habitabilidad. Su diseño no contempla aislamiento térmico, instalaciones de agua potable y alcantarillado eficientes, lo que la deja en clara desventaja frente a las viviendas actuales, que integran eficiencia energética, materiales duraderos y sistemas que garantizan comodidad y funcionalidad. Estas deficiencias hacen que la vivienda sea inadecuada para las expectativas de confort y sostenibilidad contemporáneas, además de elevar significativamente los costos de restauración o mejora.

Observaciones: Como resultado de la visita realizada con fecha [01-04-2025], el equipo técnico que fiscalizó la vivienda concluye que esta no cumple con los estándares mínimos de habitabilidad. Por lo tanto, se determina emitir el certificado correspondiente, fundamentado en la normativa vigente según la OGUC y la LGUC.

Nota: La casa habitación deberá ser demolida una vez que cuente con la construcción de la nueva vivienda.
