REF.: Aprueba Certificado de
Inhabitabilidad N° 48.

DECRETO ALCALDÍCIO N° 154

C E R T I F I C A D O N° 48 /

INFORME TECNICO INHABITABILIDAD / N° 15FEB25

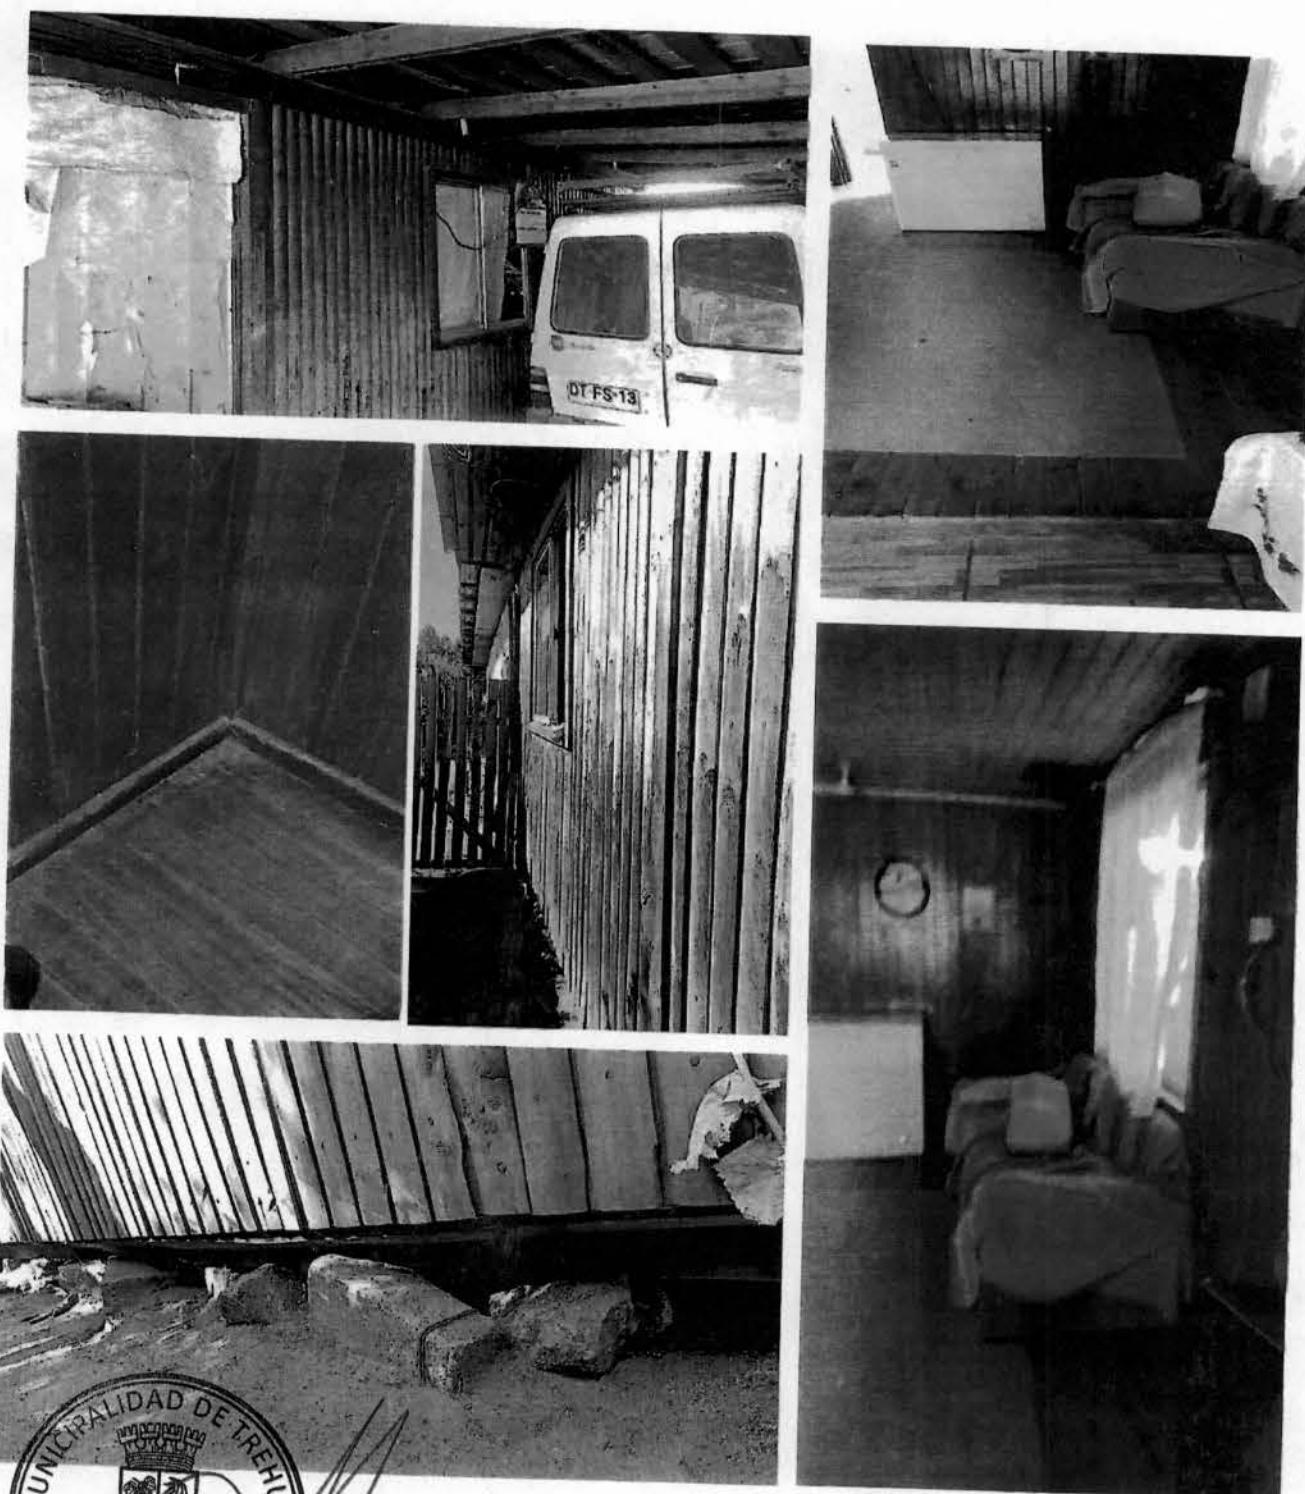
5.-Anexo fotográfico:

- () Bueno. Descripción: La vivienda, construida con estructura de madera blanca sin impregnación, presenta una notable vulnerabilidad al deterioro debido a la ausencia de tratamientos protectores en la madera, lo que facilita el ataque de plagas y la degradación por humedad a lo largo del tiempo. Este problema se ve agravado por la falta de un mantenimiento adecuado. La cubierta y el cielo interior, realizados en zinc-alum, podrían mostrar signos de desgaste, como corrosión o abolladuras, especialmente si no se realizaron mantenimientos preventivos o si se expusieron a condiciones adversas durante años. Además, la falta de aislamiento térmico no solo afecta el confort interior, sino que también incrementa la vulnerabilidad de la estructura a los efectos de la humedad y las temperaturas extremas, como la contracción y expansión. En comparación con las viviendas modernas, esta construcción carece de los estándares básicos de habitabilidad. Su diseño no contempla aislamiento térmico, instalaciones de agua potable, alcantarillado lo que la deja en clara desventaja frente a las viviendas actuales, que integran eficiencia energética, materiales duraderos y sistemas que garantizan comodidad y funcionalidad. Estas deficiencias hacen que la vivienda sea inadecuada para las expectativas de confort y sostenibilidad contemporáneas, además de elevar significativamente los costos de restauración o mejora.

Observaciones: Como resultado de la visita realizada con fecha [14-02-2025], el equipo técnico que fiscalizó la vivienda concluye que esta no cumple con los estándares mínimos de habitabilidad. Por lo tanto, se determina emitir el certificado correspondiente, fundamentado en la normativa vigente según la OGUC y la LGUC.

Nota: La casa habitación deberá ser demolida una vez que cuente con la construcción de la nueva vivienda.
