C E R T I F I C A D O N° 52 /

INHABITABLE

INFORME TECNICO INHABITABILIDAD / N° 18FEB25

DIRECCION DE OBRAS I. MUNICIPALIDAD DE TREHUACO

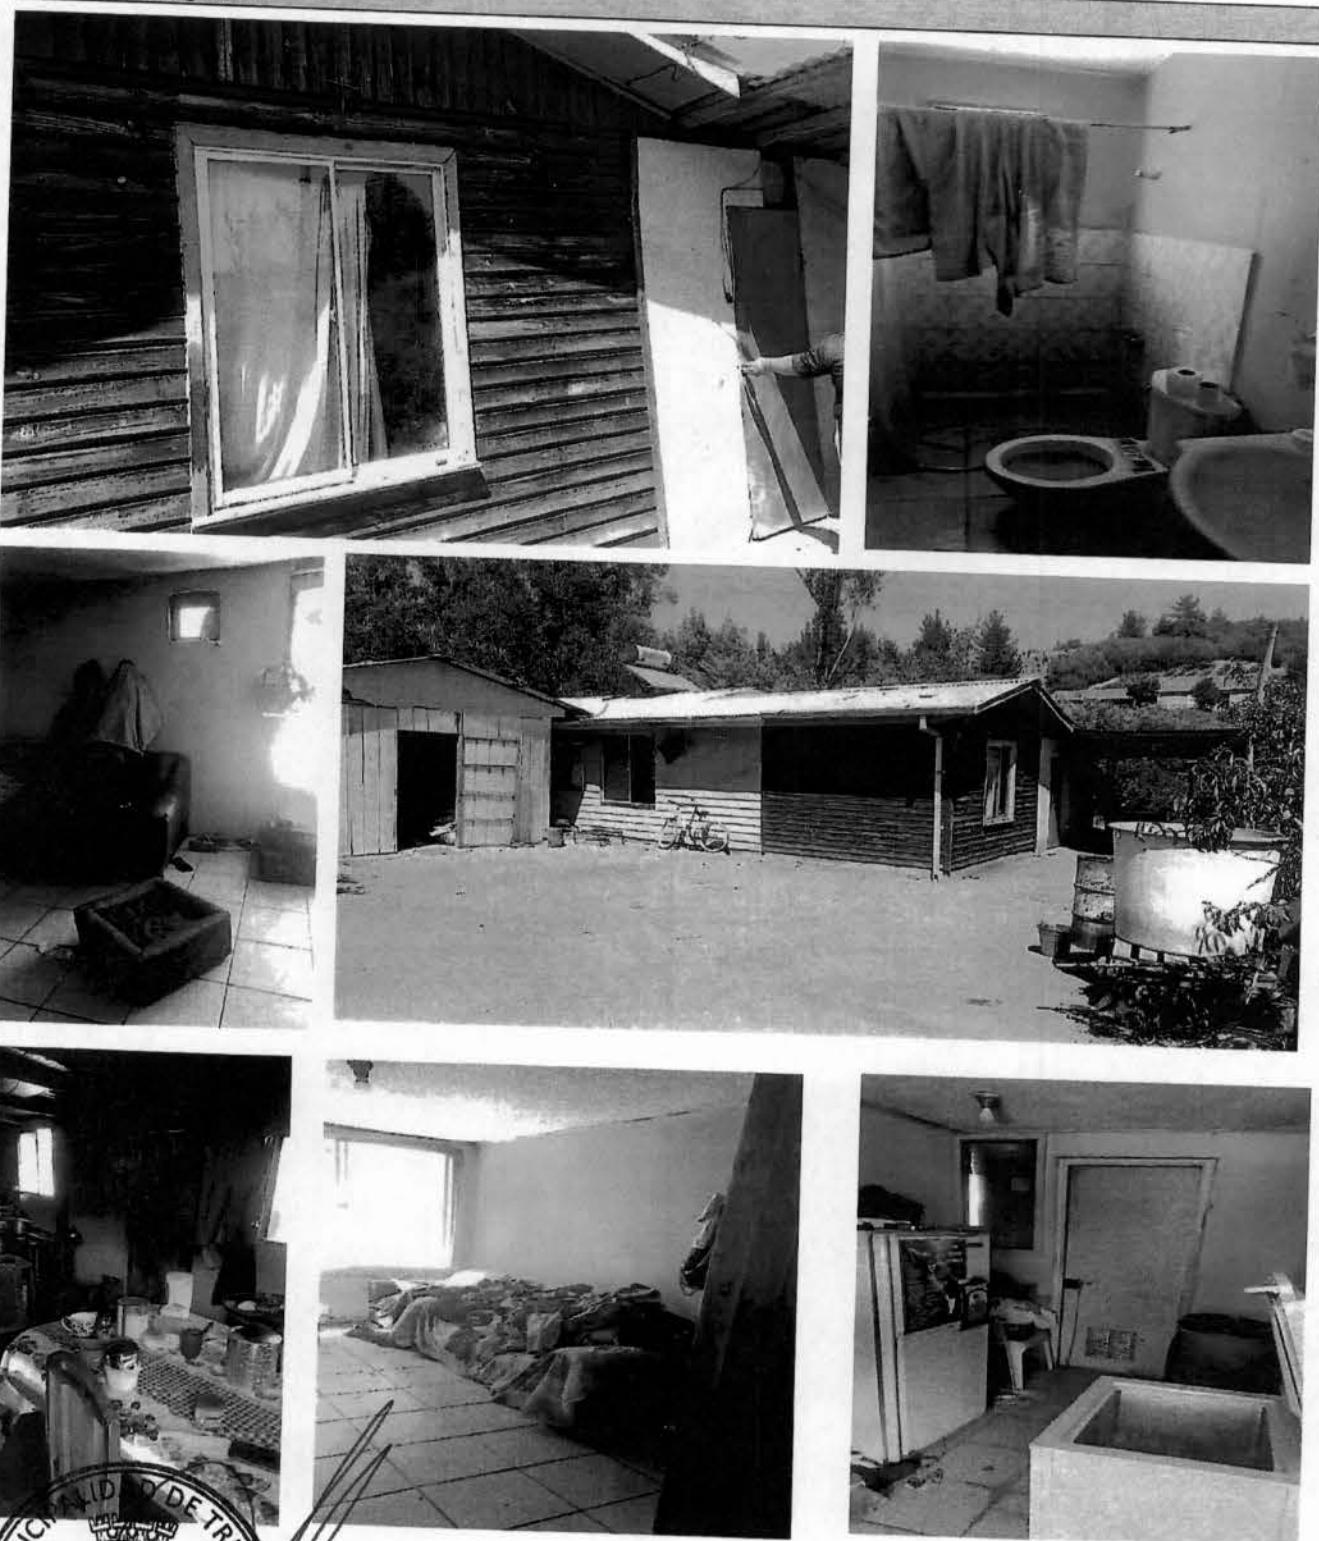
5.-Anexo fotográfico:

- () Bueno. Descripción: La vivienda, construida con estructura de madera blanca sin impregnación, presenta una notable vulnerabilidad al deterioro debido a la ausencia de tratamientos protectores en la madera, lo que facilita el ataque de plagas y la degradación por humedad a lo largo del tiempo. Este problema se ve agravado por la falta de un mantenimiento adecuado. La cubierta y el cielo interior, realizados en zinc-alum, podrían mostrar signos de desgaste, como corrosión o abolladuras, especialmente si no se realizaron mantenimientos preventivos o si se expusieron a condiciones adversas durante años. Además, la falta de aislamiento térmico no solo afecta el confort interior, sino que también incrementa la vulnerabilidad de la estructura a los efectos de la humedad y las temperaturas extremas, como la contracción y expansión. En comparación con las viviendas modernas, esta construcción carece de los estándares básicos de habitabilidad. Su diseño no contempla aislamiento térmico, instalaciones de agua potable, alcantarillado lo que la deja en clara desventaja frente a las viviendas actuales, que integran eficiencia energética, materiales duraderos y sistemas que garantizan comodidad y funcionalidad. Estas deficiencias hacen que la vivienda sea inadecuada para las expectativas de confort y sostenibilidad contemporáneas, además de elevar significativamente los costos de restauración o mejora.

Observaciones: Como resultado de la visita realizada con fecha [14-02-2025], el equipo técnico que fiscalizó la vivienda concluye que esta no cumple con los estándares mínimos de habitabilidad. Por lo tanto, se determina emitir el certificado correspondiente, fundamentado en la normativa vigente según la OGUC y la LGUC.

Nota: La casa habitación deberá ser demolida una vez que cuente con la construcción de la nueva vivienda.
