C E R T I F I C A D O N° 07 /

## INFORME TECNICO INHABITABILIDAD / N°03

### DIRECCION DE OBRAS I. MUNICIPALIDAD DE TREHUACO

DIRECCIÓN: TREHUACO, SECTOR MINAS DE LEUQUE S/N

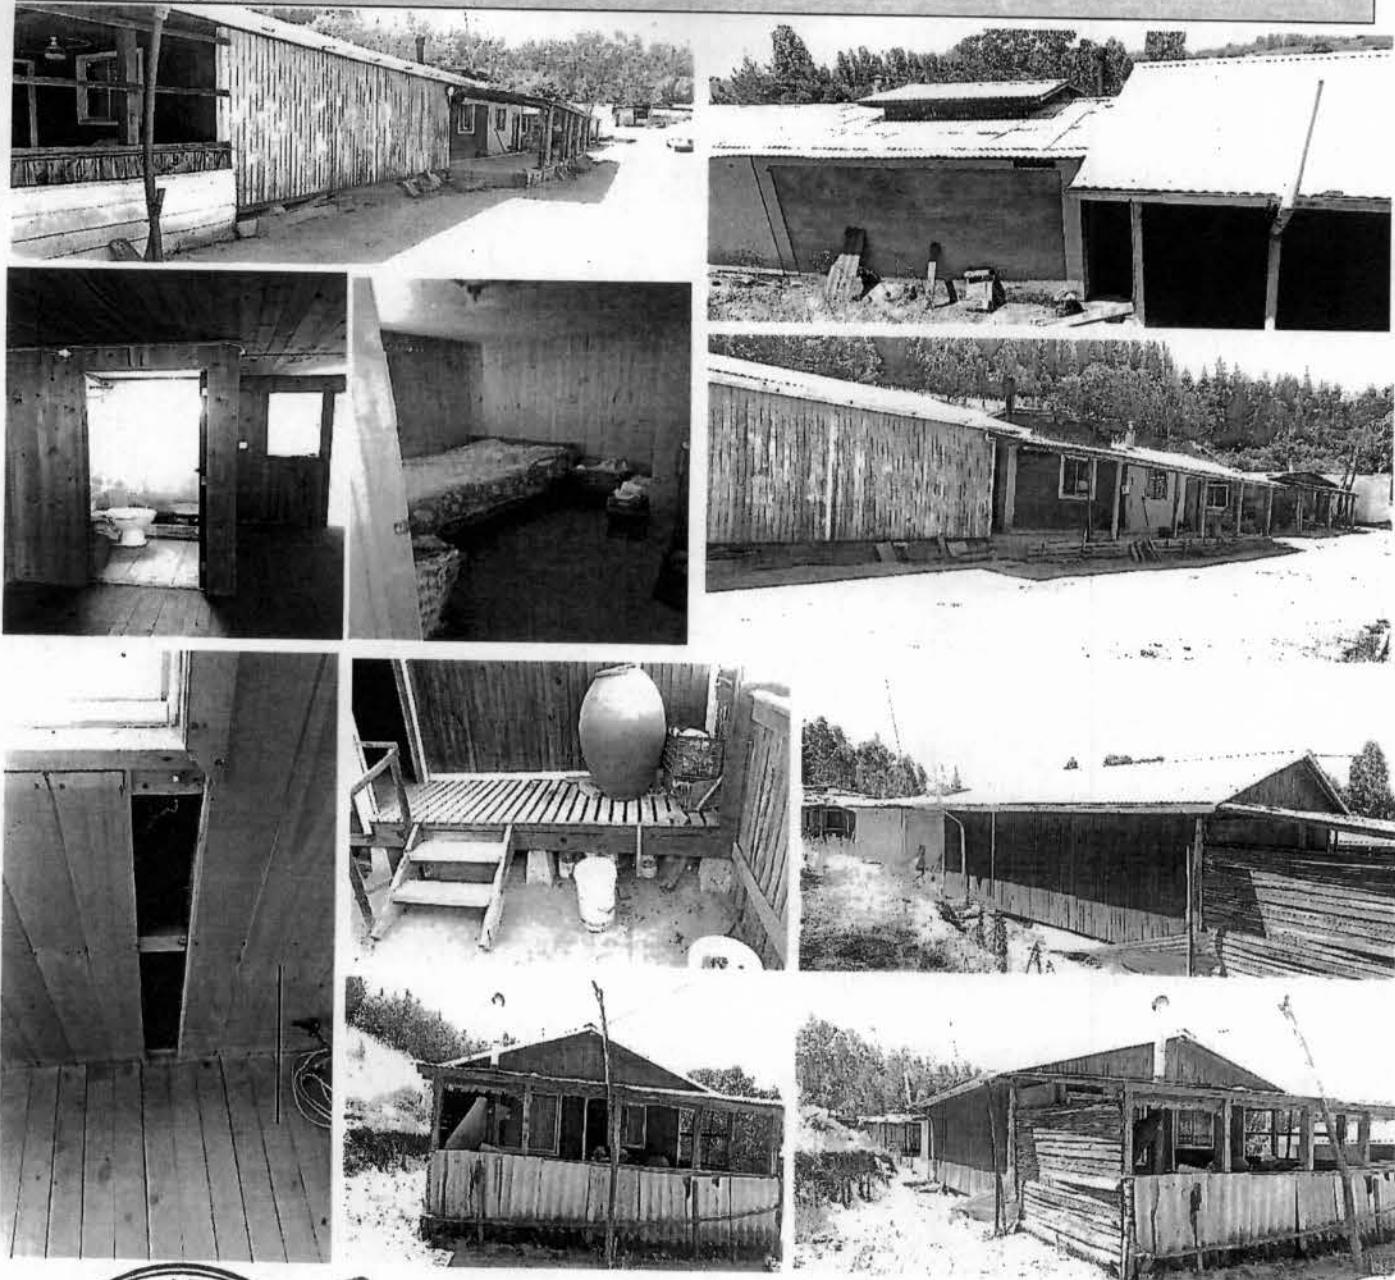
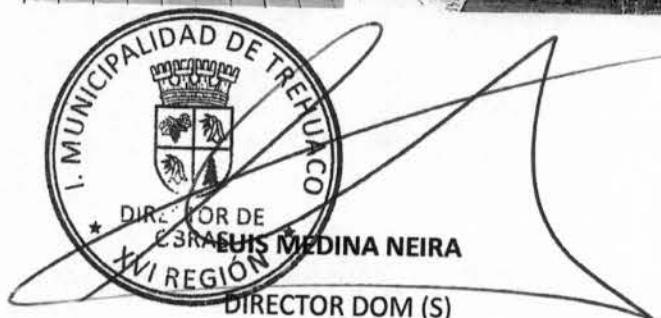
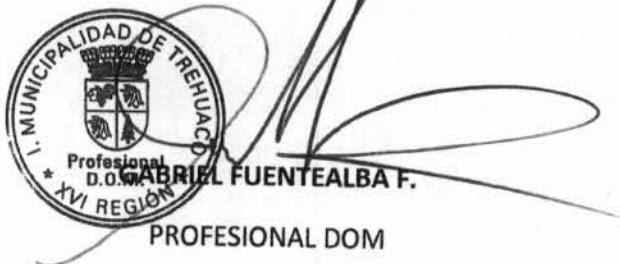
5.-Anexo fotográfico:

- ( ) Albañilería. Descripción: Vivienda conformada de estructura de madera blanca sin impregnación. Su revestimiento exterior está compuesto por madera tipo California, mientras que la cubierta del techo y el cielo interior están realizados en zinc-alum. La vivienda no cuenta con aislamiento térmico, lo que reduce su eficiencia energética y el confort interior en condiciones climáticas extremas, tampoco cuenta con la habilitación de los servicios básicos dispuesto a que no cuenta con agua potable para suministrar el recinto baño de la vivienda, su distribución interna se limita a un living comedor y dos piezas.
- ( X ) Madera.
- ( ) Hormigón.
- ( ) Mixto.
- ( ) Otro.

- ( ) Bueno. Descripción: La vivienda, construida con estructura de madera blanca sin impregnación, presenta una notable vulnerabilidad al deterioro debido a la ausencia de tratamientos protectores en la madera, lo que facilita el ataque de plagas y la degradación por humedad a lo largo del tiempo. Este problema se ve agravado por la falta de un mantenimiento adecuado. La cubierta y el cielo interior, realizados en zinc-alum, podrían mostrar signos de desgaste, como corrosión o abolladuras, especialmente si no se realizaron mantenimientos preventivos o si se expusieron a condiciones adversas durante años. Además, la falta de aislamiento térmico no solo afecta el confort interior, sino que también incrementa la vulnerabilidad de la estructura a los efectos de la humedad y las temperaturas extremas, como la contracción y expansión. En comparación con las viviendas modernas, esta construcción carece de los estándares básicos de habitabilidad. Su diseño no contempla aislamiento térmico, instalaciones de agua potable, alcantarillado lo que la deja en clara desventaja frente a las viviendas actuales, que integran eficiencia energética, materiales duraderos y sistemas que garantizan comodidad y funcionalidad. Estas deficiencias hacen que la vivienda sea inadecuada para las expectativas de confort y sostenibilidad contemporáneas, además de elevar significativamente los costos de restauración o mejora.

Nota: La casa habitación deberá ser demolida una vez que cuente con la construcción de la nueva vivienda.
